SCHUIMBETON

Vloerrenovatie en fundering ALTIJD EN OVERA

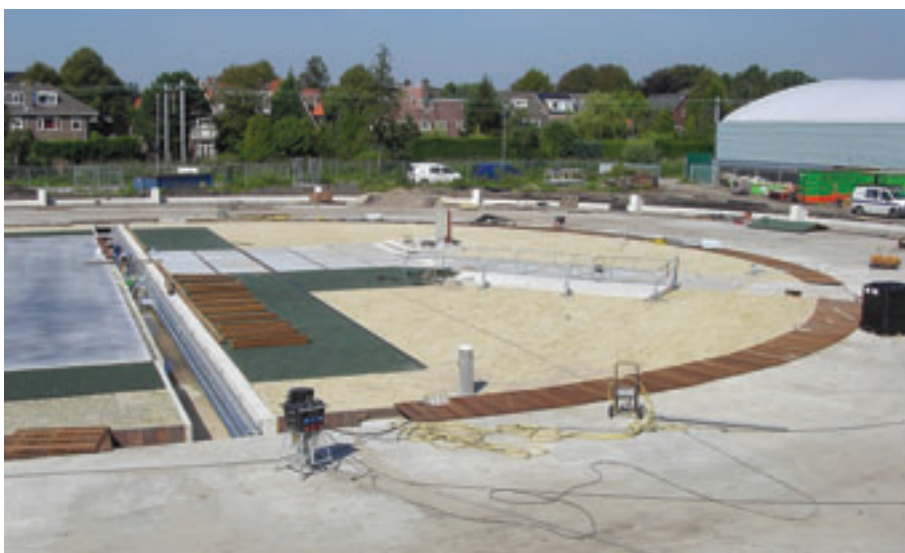
De Kunstijsbaan Kennemerland in Haarlem heeft een 'extreme make-over' ondergaan. Het volledige binnenterrein, waarop voorheen de schapen nog graasden, is afgelopen zomer op de schop genomen.

Via een tunnel onder de buitenbaan is een volledige nieuwe ijsvloer op het middenterrein bereikbaar. Deze ijspiste zal worden gebruikt voor sporten als curling en ijshockey. De 30 x 60 m metende vloer is op heiwerk gefundeerd, het binnenterrein tussen de ijsvloeren is zettingsarm uitgevoerd op een 600 mm dikke schuimbetonfundering.

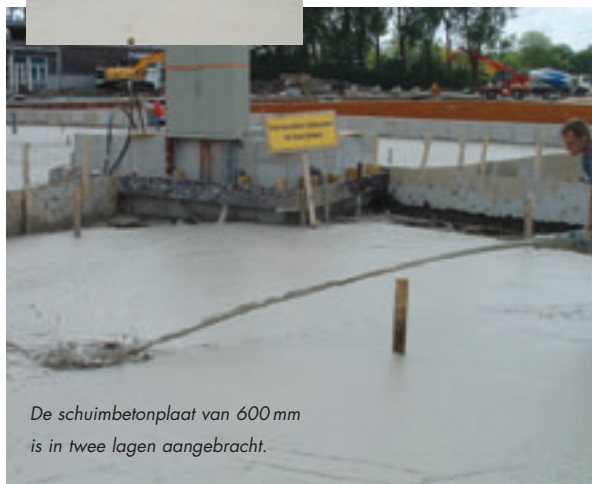
De schuimbetonplaat van 600 mm is in twee lagen aangebracht.

Via de tunnel onder de buitenbaan kan men over de groene rubberstenen naar de binnenbaan klunen.

Vervanging van de grond door het lichtere schuimbeton (500 kg/m³) voorkomt zettingen van

de Haarlemse veenbodem. Tevens heeft het schuimbeton een goede plaatwerking, zodat wisselingen in de kwaliteit van de ondergrond genivelleerd worden.

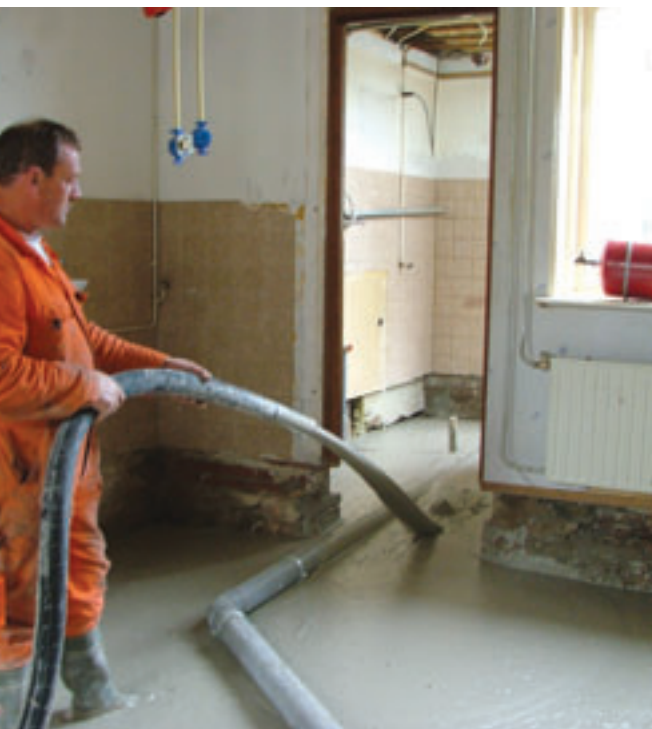
Vervangen van houten vloeren van onderheide woning met schuimbeton van 500 kg/m³.

In Haarlem krijgen 51 woningen een nieuwe fundering. De houten palen zijn zeer slecht en worden vervangen door stalen buispalen. Op die palen wordt een 250 mm dikke betonvloer gestort die in het metselwerk is ingekast. Enkele verzakte woningen worden vanaf de nieuwe vloer opgevijseld. Op de

betonvloer wordt een 400 mm dikke isolatielaag van schuimbeton aangebracht. In deze laag worden riolerings en mantelbuizen opgenomen, waarna de schuimbetonlaag wordt afgewerkt met een dekvloer van 50 mm.

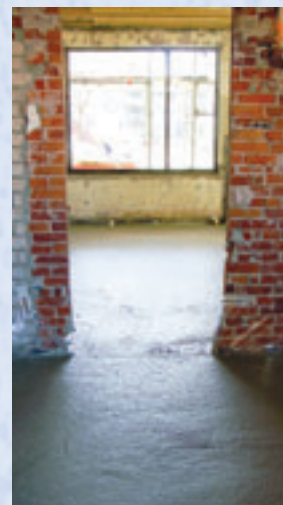
Schuimbeton (500 kg/m³) vervangt houten vloer van niet-onderheide woningen in Roombeek.

De herbouw van de wijk Roombeek, getroffen door de vuurwerkramp in Enschede, vordert gestaag. Naast de vele nieuwbouwwoningen worden vijf woningen volledig gerenoveerd. Daarbij worden de bestaande houten vloeren van de beschadigde woningen vervangen door vloeren van 350 mm schuimbeton. Op het schuimbeton is een folie met een dekvloer gelegd, wat de woningen goed dampafsluitend maakt. Daarmee voldoet de isolatie van de beganegrondvloer weer helemaal aan de hedendaagse eisen.

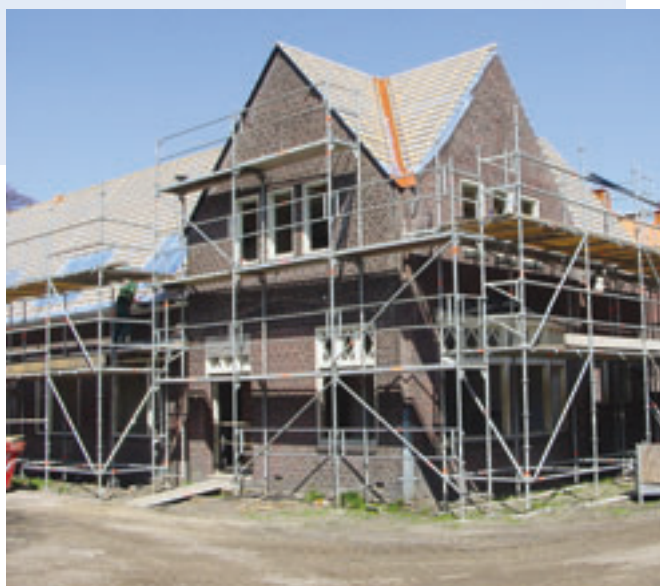
Na het wegzuigen van de zandlaag kunnen de met karton omwikkeld houten palen worden 'omspoeld' door 1,2 m schuimbeton (1000 kg/m³, in twee lagen aangebracht).

In de twintig jaren van de vorige eeuw is de Amsterdamse Rivierenbuurt opgehoogd met een dikke zandlaag. Dit veroorzaakt nog steeds verzakkingen van sommige woningen. Daarbij trekt het zakkende ophoogzand een deel van de houten heipalen naar beneden, een verschijnsel dat negatieve kleeft wordt genoemd. Na succesvolle proefprojecten zijn de kruipruimten van negen

woningen eerst bemalen, waarna het zand is weggezogen. Dit zand is vervolgens vervangen door een 1,2 m dikke schuimbetonlaag. De houten palen zijn omwikkeld met meerdere lagen karton, zodat ze na afloop weer goed in het grondwater komen te staan en houtrot wordt voorkomen. De negatieve kleeft aan de palen is hiermee weggenomen en daarmee dus ook de zetting van de woningen.

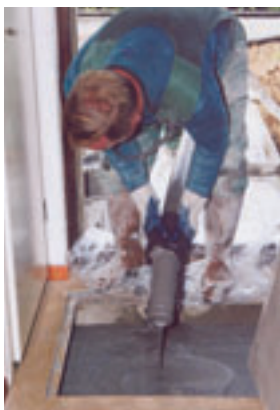
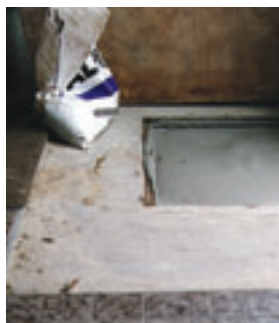
Door betonrot aangetaste Kwaaitaalvloeren krijgen een duurzame ondersteuning door schuimbeton.

Verzorgingscomplex De Zilverlinden in Vught wordt gerenoveerd. Daarbij worden ook de door betonrot aangetaste Kwaaitaalvloeren aangepakt. In fasen wordt een totale oppervlakte van 2000 m² voorzien van ondersteunend isolatiemateriaal, zijnde schuimbeton met een volumieke massa van 500 kg/m³. Alle rioleringen en leidingen worden onder de

vloer gefixeerd en zonodig aangepast. Daarna wordt de volledige kruipruimte (ca. 1000 mm hoog) met schuimbeton gevuld, in minimaal twee lagen.

Per ruimte worden daartoe vulopeningen door de begane-grondvloer geboord. Via extra gaten en de bestaande kruip-luiken worden de ruimten tijdens het vullen ontluicht.

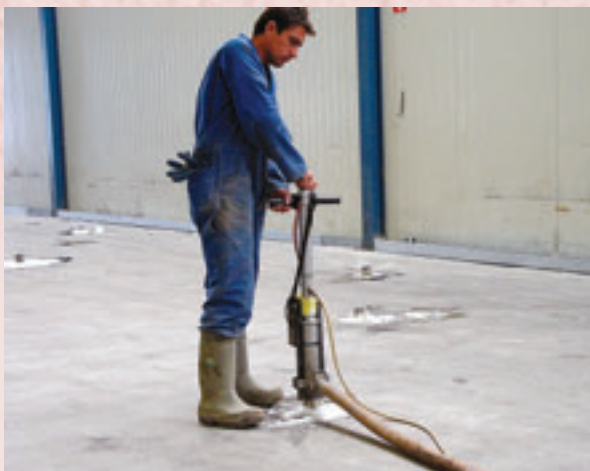
Bij het oppompen van de verzakte betonvloer werd schuimbeton van 1000 kg/m³ gebruikt.

De verzakte betonvloer van een koelcel in Hem (tussen Hoorn en Enkhuizen) is weer teruggebracht op de oorspronkelijke hoogte. De verzakking varieerde van

20 tot 110 mm en is gecorrigeerd door onder de vloer ca. 25 m³ schuimbeton te spuiten. Door de snelle reparatiemethode met schuimbeton was de vloer slechts twee dagen buiten gebruik.

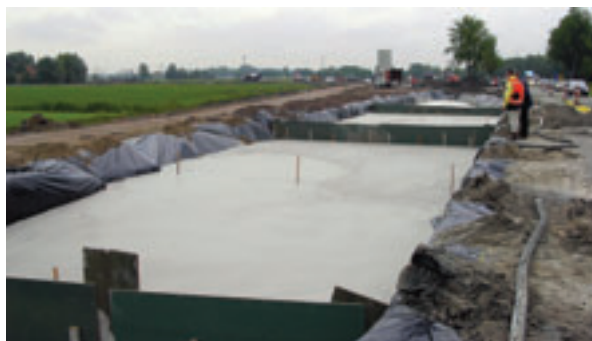
De totaal aan te brengen schuimbetonlaag is met bekistingen verdeeld in verschillende stortvakken per dag.

2300 m³ schuimbeton van 500 kg/m³ opgenomen in de zettingsarme aansluitingen. ●
